Enquête publique

**Enquête publique parcellaire relative à l'opération de restauration  
immobilière à Lyon 3ème et Lyon 7ème quartier  
Moncey/Voltaire/Guillotière présentée par la métropole de Lyon**

Les 4 immeubles objet de l'ORI

# PROCES VERBAL

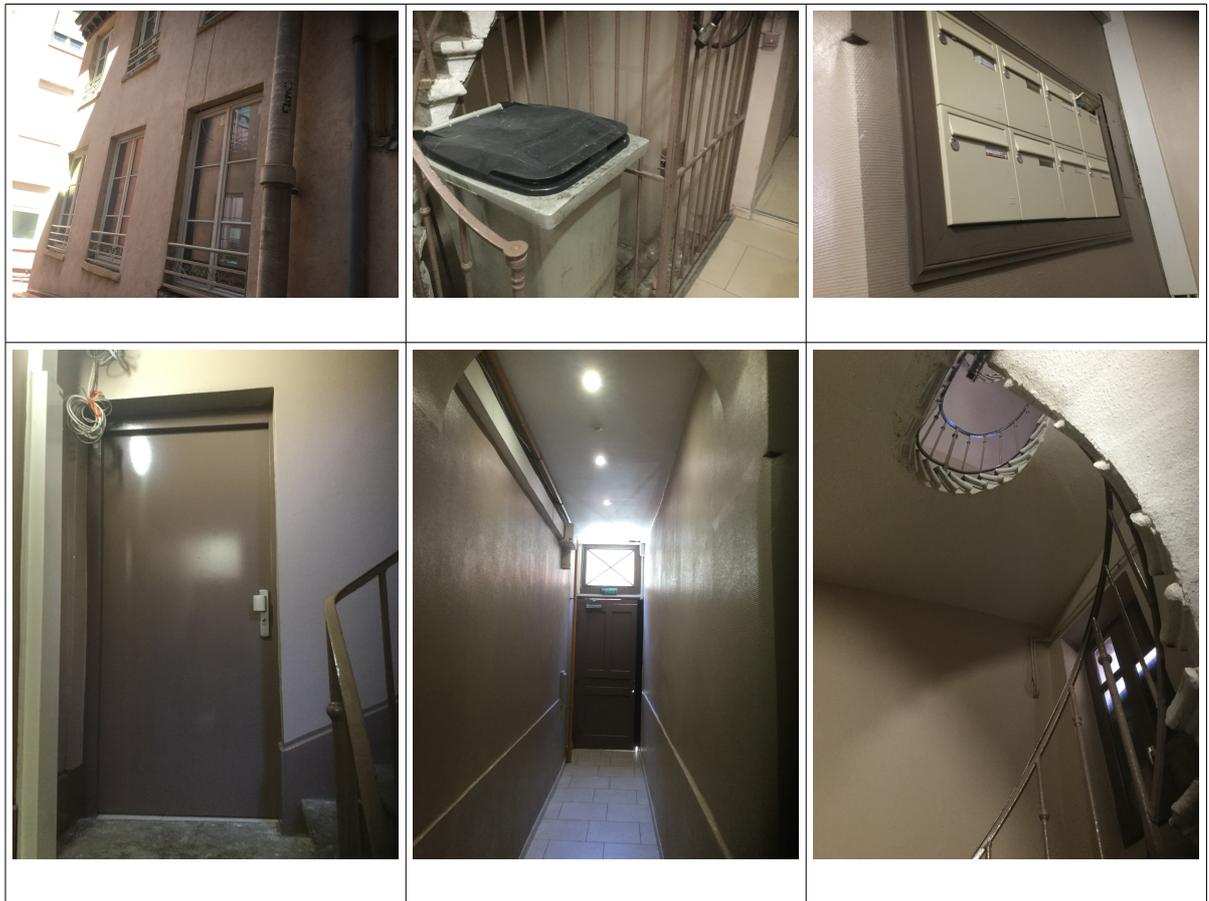
Nous avons visité les parties communes de l'immeuble : des travaux de restauration de bonne qualité ont été réalisés, il n'y a plus rien « d'indigne » ou « indescent » dans les parties communes.
